外装リフォームの教科書

1-1 大塚義久の紹介と外装リフォームについて

2-1 建物にとって命取りの問題は雨漏りです？

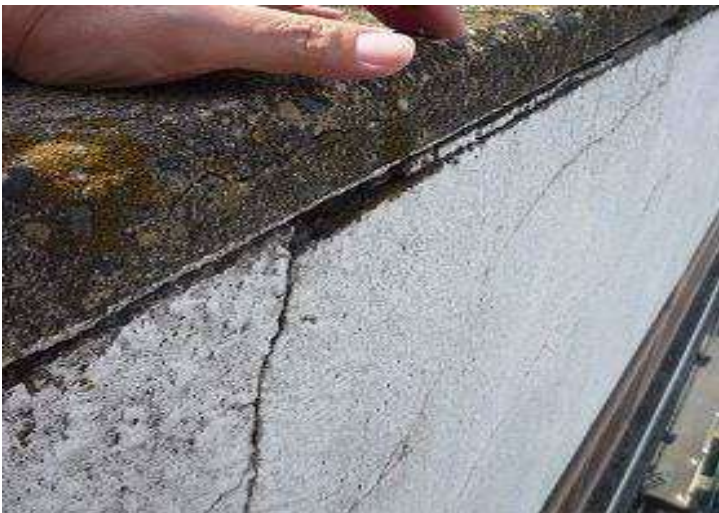
工法としてはクラックをU字型にカットして

但しこのシール目地が意匠的に
気になる位置にある場合には、
外壁面と同じパターンを付けることで
目立たない状態にすることが出来ます。
あえて伸縮目地として意匠的に
問題が無い場合は
目地として見える状態に仕上げます。

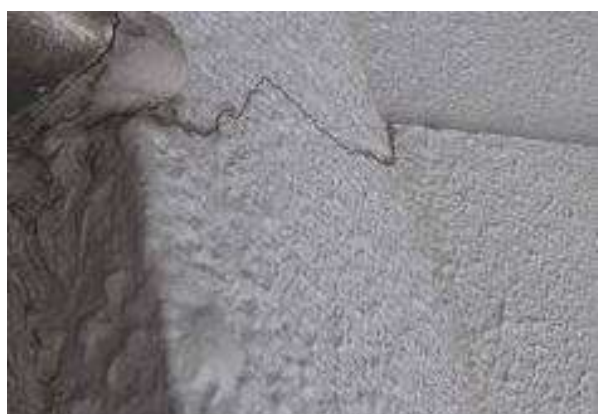
よって、このひび割れは補強などで完全に

それは、窓サッシは壁面より20mm程度

出て取り付けがされている為、

20mm出ている部分の棧溝部で

雨水を受け必ず窓周辺を雨水が通るので、

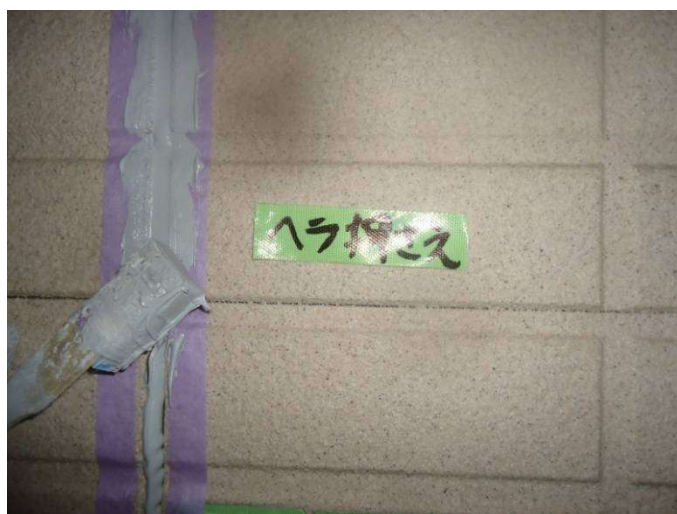
・サイディングや ALC パネルの場合は
材と材のジョイント(継ぎ目)には
シーリングという防水剤が充填してあり、
パネルの伸縮やパネルのジョイントからの
水の侵入を防いでいます。

この目地シーリング材が劣化し雨漏りの
原因となることが意外と多いのです。

近年建てられている建物は材料も進化し
耐久性の強いものが使われるよう
なってきましたが、現在メンテナンスをする時期に来ている
築10～15年以上経過している建物に使われていた
シーリング材は箇所にもよりますが、5年程度で劣化します。

外壁の状態がまだ良くても、ジョイント部の防水処理を先行して
行った方が良いでしょう。

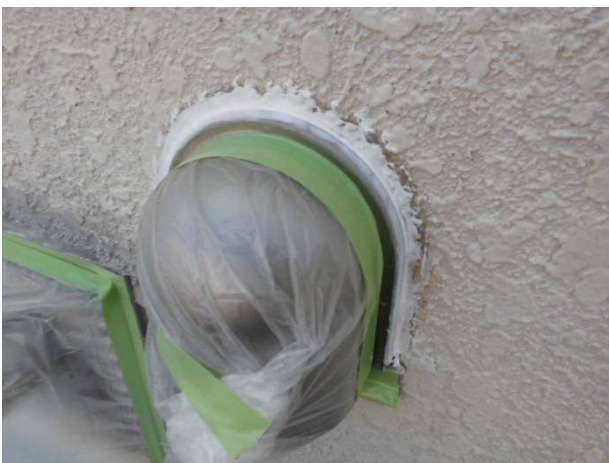
排気口に関してはウエザーカバーや
ベンドキャップというカバーで排気口内に
雨が吹き込まないようにしていますが、
古いタイプはそのフードが浅い物があり、
ダクト内部に雨が吹き込んでしまう
ことがあります。

ダクトのジョイント部から雨だれを起こすケースもまれに
あるのですが、その場合の処理としては排気口より
200mm 程度の所の止水板を入れるか、

ダクトそのものの勾配を外側取ることで改善が出来ます。
